国家级南京江北新区南京北站片区排水防涝能力提升工程（二期）

岩土工程勘察报告

（初步勘察阶段）

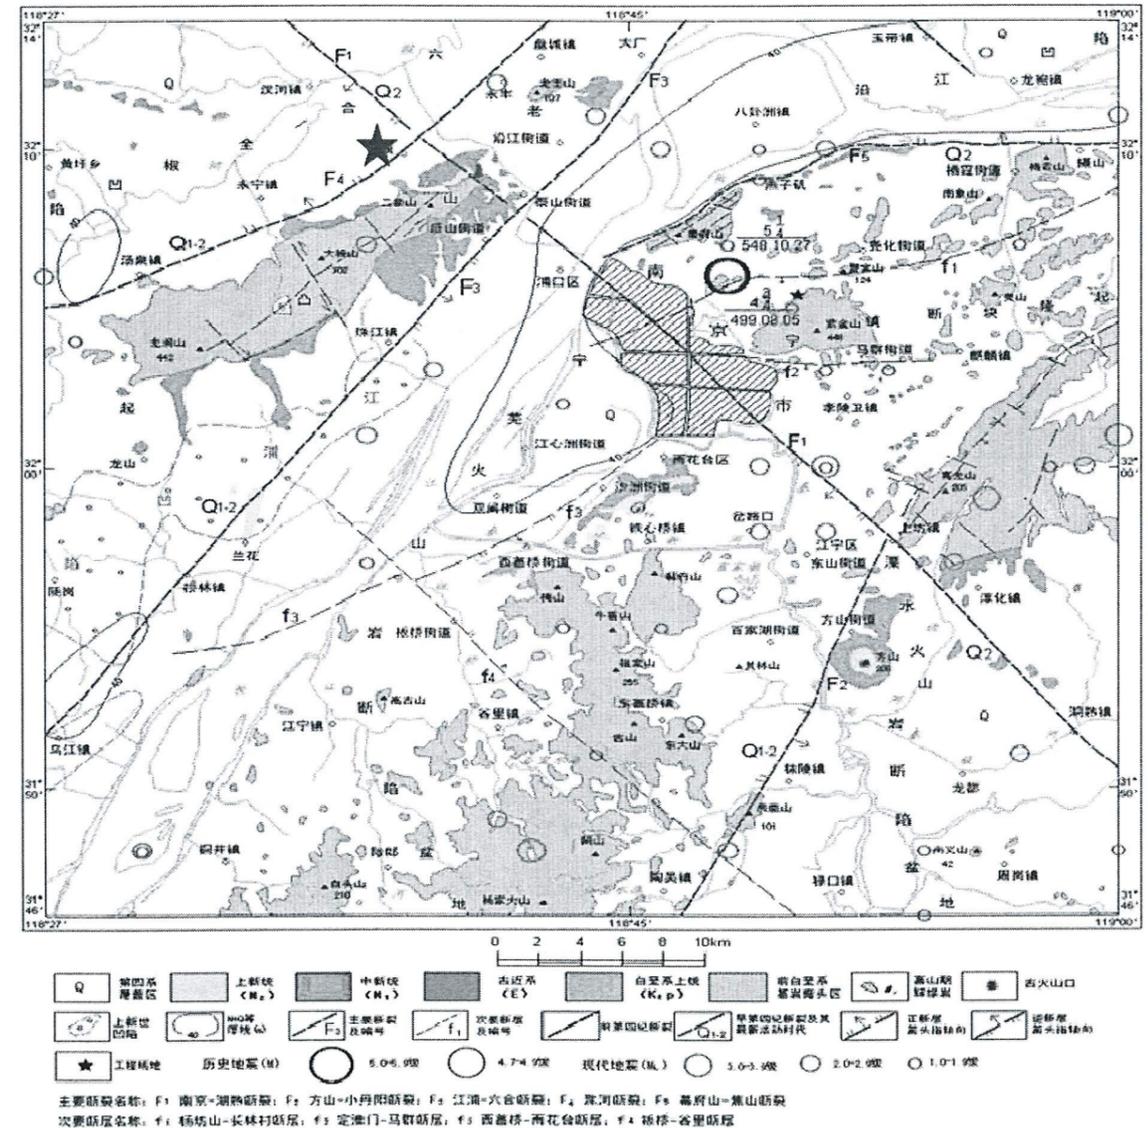
图 3.4 近场区地震构造图

工程场地位于下扬子板块内，属于华北地震区长江中下游——南黄海地震带。场地及其邻近地区地质构造复杂，分布有多条断裂，其中亦有第四纪断裂。历史上南京地区曾发生过多次破坏性地震，现代地震活动也比较活跃。区域上涉及 31 条主要断裂，如郟城—庐江断裂带、淮阴—响水口断裂带、苏北滨海断裂、栟茶河断裂、乌镇—马金断裂、洪泽—沟墩断裂、盐城—南洋岸断裂、陈家堡—小海断裂、泰州断裂、湖州—苏州断裂、无锡—宿迁断裂等，其中北北东—北东及北西—北西西走向的断裂与破坏性地震关系密切，是区内的主要发震断裂。

沿线发育的主要断裂有南京—湖熟断裂、江浦—六合断裂、滁河断裂；发育的一般断裂有杨坊山—长林村断裂、定淮门—鼓楼—马群断裂。根据地质资料这些断裂均为更新世及以前断裂，全新世以来没有发现活动迹象。本工程场地属地震地质条件在区域上属相对稳定场地，适宜建设。
